Op vrijdag 24 maart, omstreeks 07.58 uur, had er een aanrijding plaatsgevonden tussen een lijnbus en twee kinderen. De aanrijding had plaatsgevonden op de busbaan van de Vleutenseweg te Utrecht. De lijnbus kwam uit de richting van het Westplein en was gaande in de richting van de Thomas à Kempisweg. Gezien vanuit deze rijrichting stonden aan de linkerkant, ter hoogte van bushalte 'Van Koetsveldstraat', de twee kinderen met hun moeder achter een in tegengesteelde richting halterende lijnbus. Op het moment dat de betrokken lijnbus deze halterende lijnbus passeerde staken de kinderen de busbaan over vanuit de richting van de Billitonkade in de richting van de Van Koetsveldstraat. Als gevolg van de aanrijding overleed een van de kinderen ter plaatse aan haar verwondingen en werd het andere kind overgebracht naar het Universitair Medisch Centrum Utrecht met vermoedelijk een armbreuk.

2 Onderzoek op de plaats verkeersongeval

Rapportage FO Verkeer

Aanvullende rapportage Omgevingsonderzoek

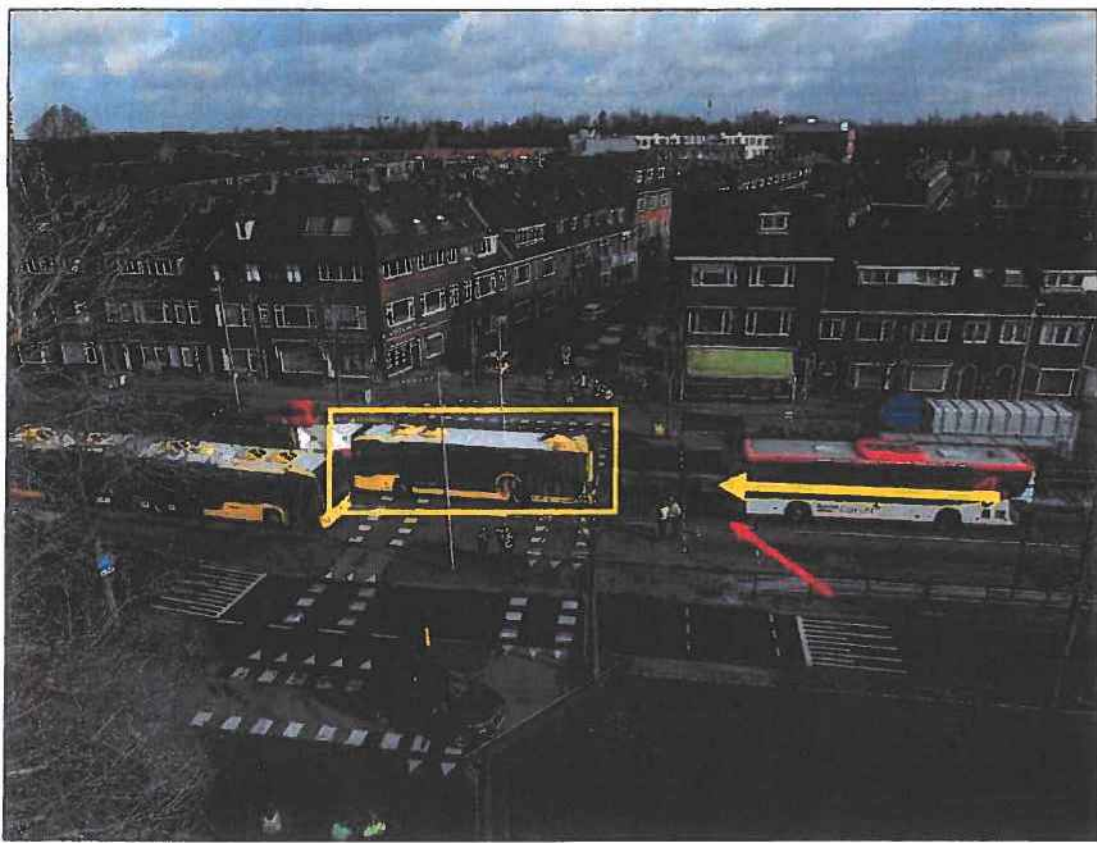
Afbeelding 5: luchtfoto, gemaakt door de Landelijke Eenheid, van de locatie van de aanrijding met in de gele rechthoek de betrokken lijnbus. Met de rode pijl is de vermoedelijke looprichting van de kinderen weergegeven, met de gele pijl de rijrichting van de lijnbus.

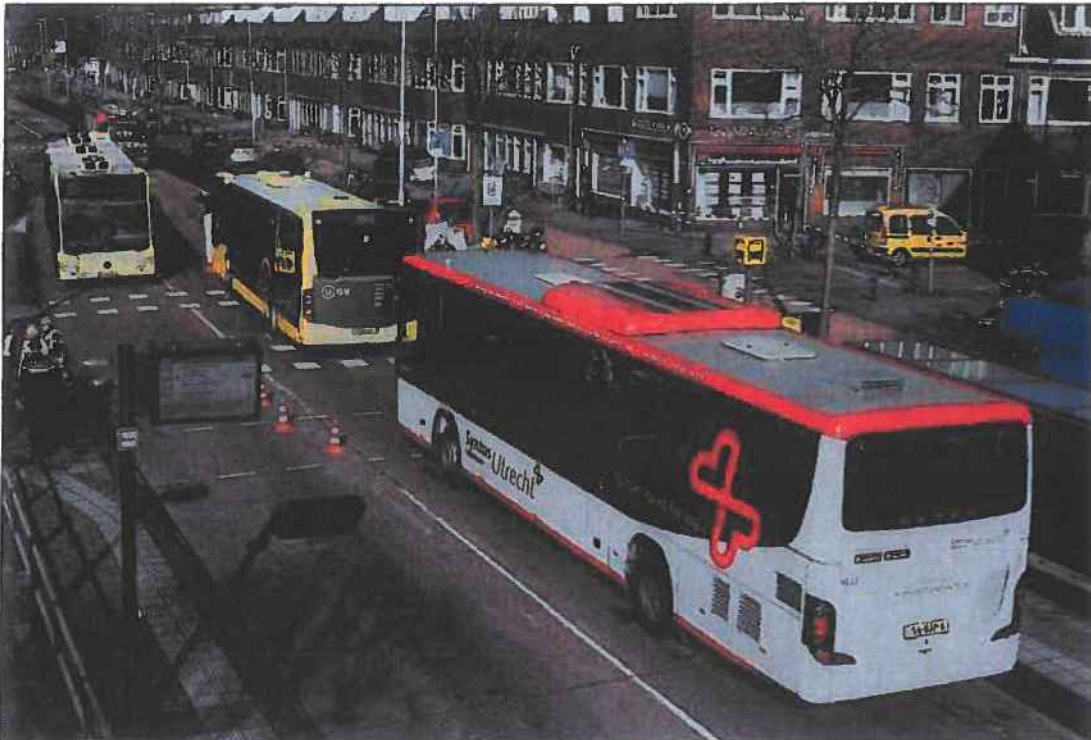
Afbeelding 6: overzichtsfoto van de locatie van de aanrijding. Aan de linkerkzijde de bushalte waarvandaan de kinderen zijn overgestoken.

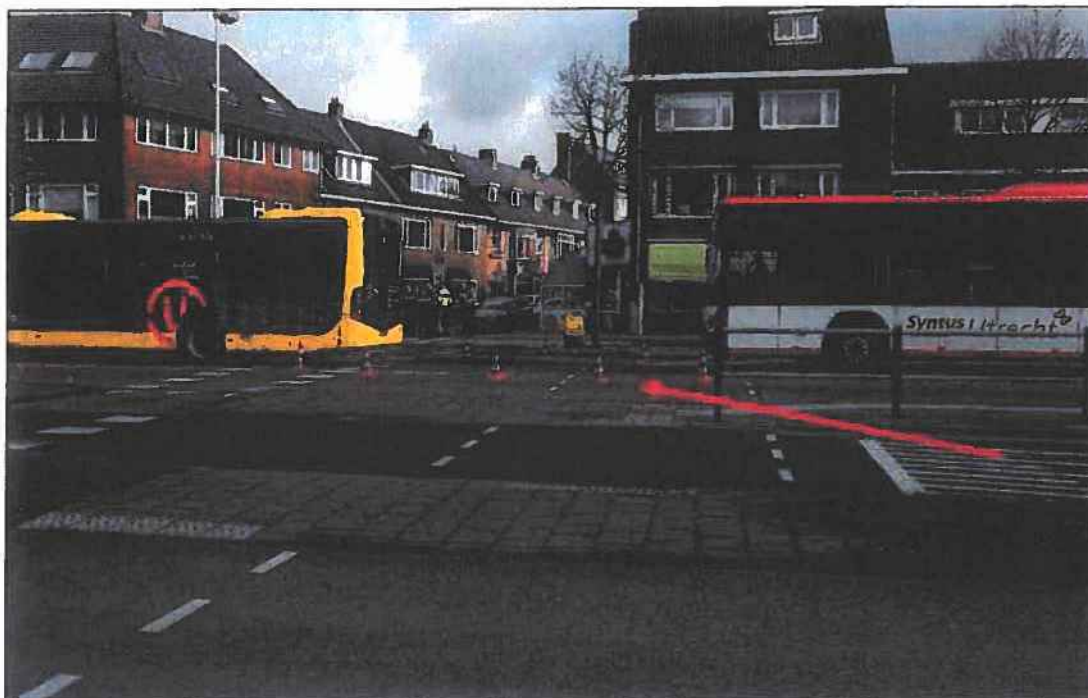
Afbeelding 8: overzichtsfoto, met de rode pijl is de vermoedelijke looprichting van de kinderen weergegeven.

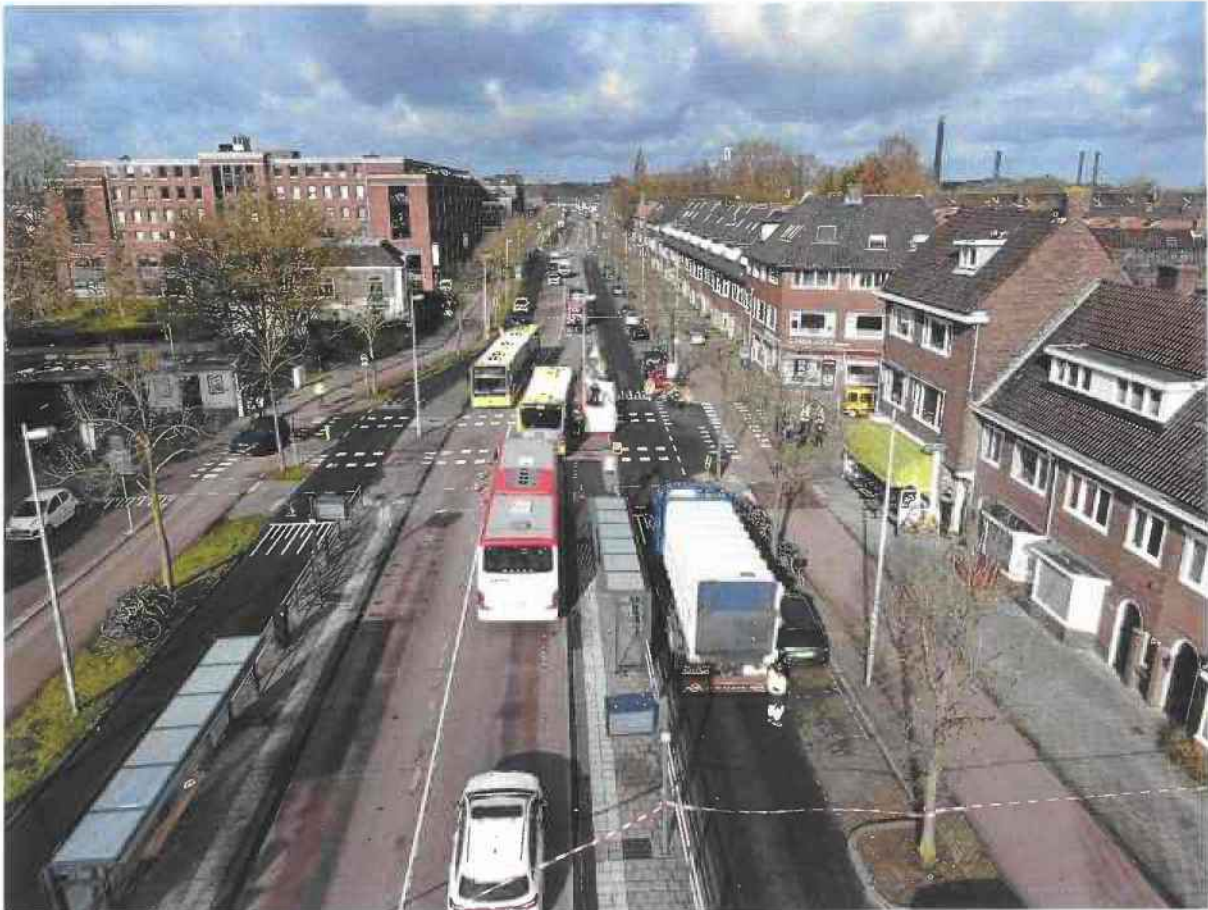
Ik zag dat op beide bushaltes, aan de zijdes van de rijstrook voor het overige verkeer, een hek geplaatst was als afscheiding. Ik zag dat dit hek niet aanwezig was tussen de rijstroken op de busbaan.

Afbeelding 6 Aan beide zijdes van de busbaan hekken die de bushaltes afscheiden van de rijstroken voor het overige verkeer.

Gezien de weginrichting en de infrastructurele omstandigheden waren er geen aanwijzingen dat deze hebben bijgedragen aan het ontstaan danwel verloop van het verkeersongeval.
